**CARRELLO D'EMERGENZA NEO**  
**NEO EMERGENCY TROLLEY**  
**CHARIOT D'URGENCE NEO**  
**CARRO DE EMERGENCIAS NEO**  
**CARRINHO DE EMERGÊNCIA NEO**  
**NEO NOTFALLWAGEN**  
**NEO ΤΡΟΧΗΛΑΤΟ ΕΠΕΙΓΟΝΤΩΝ**  
**ΠΕΡΙΣΤΑΤΙΚΩΝ**  
**WÓZEK AWARYJNY NEO**  
**CĂRUCIOR MEDICAL DE URGENȚĂ NEO**

MANUALE D'USO – USER MANUAL – MODE D'EMPLOI – MANUAL DE USO - MANUAL DO USUÁRIO -  
BENUTZERHANDBUCH - ΕΓΧΕΙΡΙΔΙΟ ΧΡΗΣΤΗ - INSTRUKCJA OBSŁUGI - MANUAL DE UTILIZARE - UŽIVATELSKÝ  
MANUÁL - ANVÄNDARMANUAL - HANDLEIDING - KORISNIČKI PRIRUČNIK - HASZNÁLATI UTASÍTÁS -  
РЪКОВОДСТВО ЗА УПОТРЕБА - ΟΗΓΕΚΙΡΙΑ - VARTOTOJO VADOVAS

**REF** SKR054-ET

**Gima 45722**

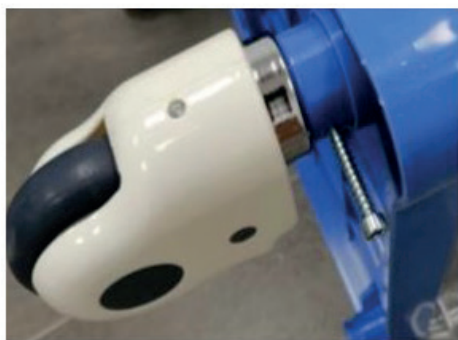
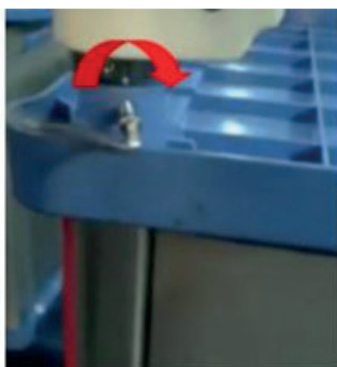
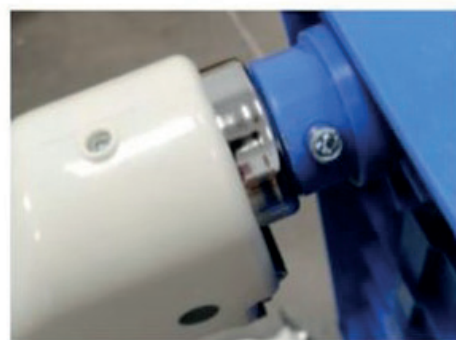
Alignez le boulon de la roulette avec l'orifice d'assemblage au pied du chariot et introduisez la roulette. Introduisez la vis dans l'orifice d'assemblage et serrez-la dans le sens des aiguilles d'une montre.

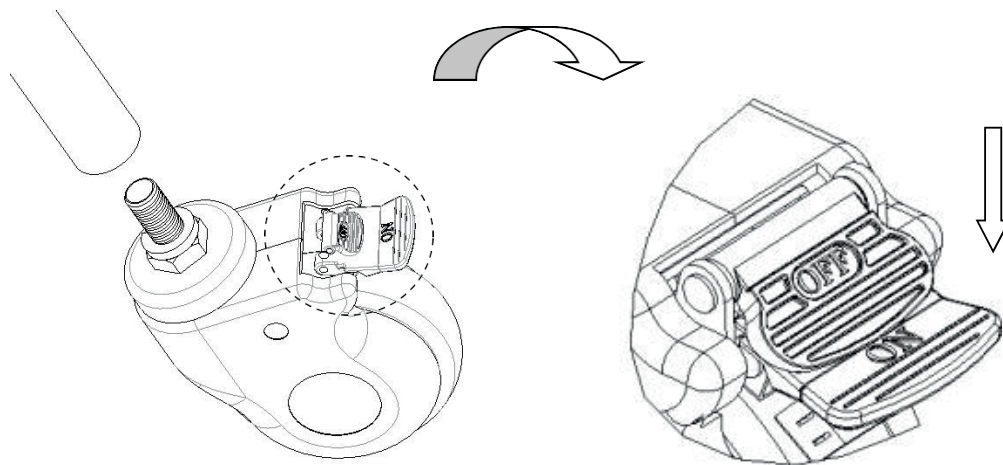
**Bloquer la roulette :** Après avoir poussé le chariot d'urgence dans la position désirée, appuyez sur le bouton ON avec le pied et bloquez la roulette lorsque vous entendez un « clic », comme illustré sur la figure ci-dessous.

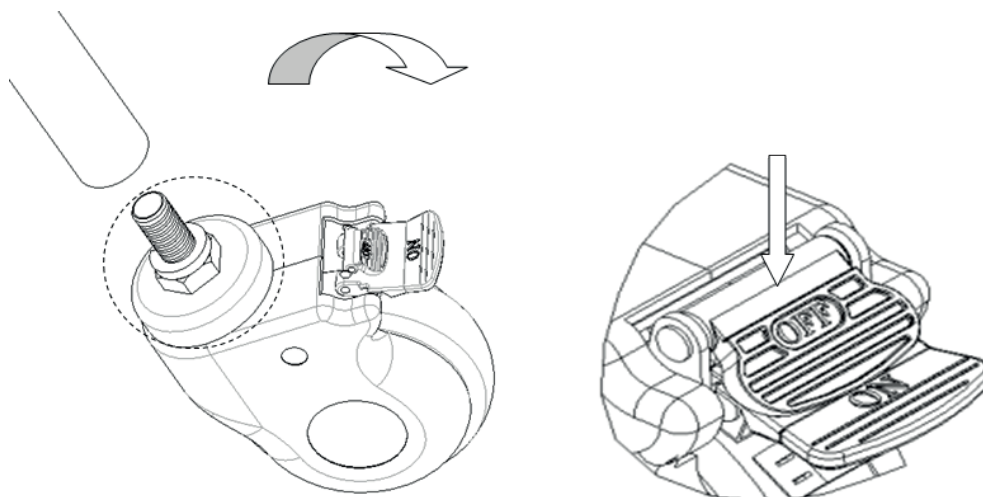
**Débloquer la roulette :** Appuyez sur le bouton OFF avec votre pied et débloquer la roulette lorsque vous entendez un « clic ».
